HOVEDINSPEKTION AF LEGEPLADSREDSKABER

Lørslev Friskole:

Rapport nr. 09

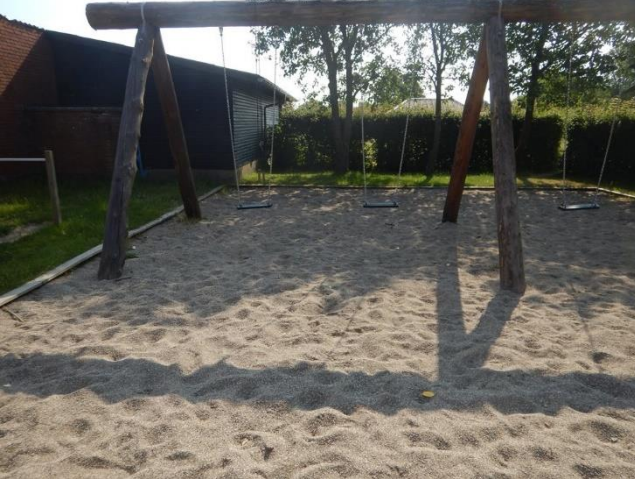
| <p>Foto 10:</p> | <p>Gyngestativ 2 2 stk faste gyngesæder</p> <p>Der er intet at bemærke på redskabet</p> <p>Krav i standard:</p> <p>DS/EN 1176-1: Generelle krav og metoder. DS/EN 1176-2: Gynger. DS/EN 1176-7: Vedligehold DS/EN 1177: Støddæmpning</p> |

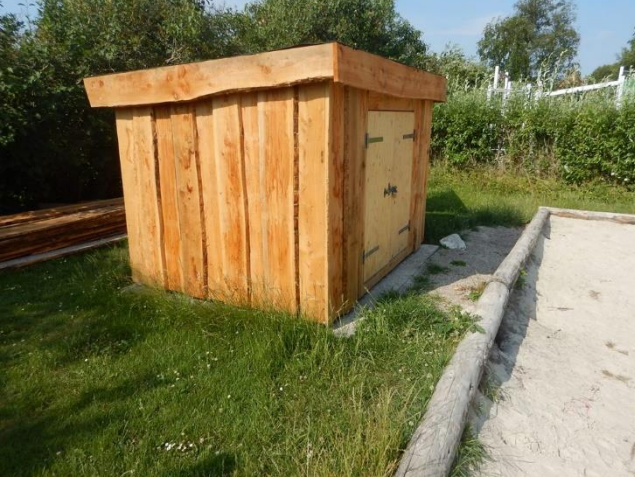
| <p>Foto 11:</p> | <p>Redskabsskur</p> <p>Der er intet at bemærke på skuret</p> <p>Krav i standard:</p> <p>DS/EN 1176-1: Generelle krav og metoder. DS/EN 1176-7: Vedligehold DS/EN 1177: Støddæmpning</p> |

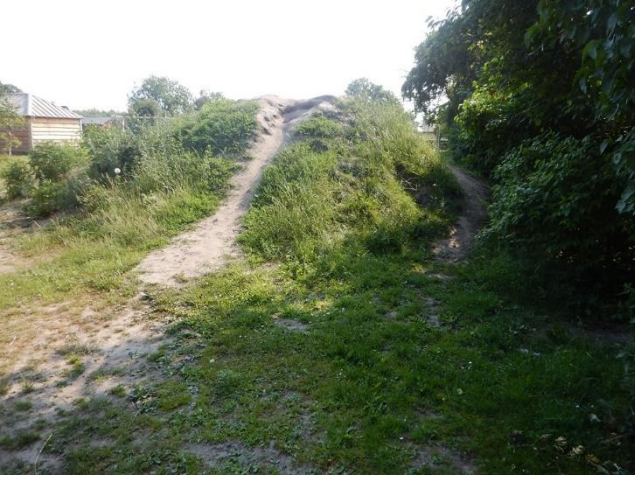
| <p>Foto 12:</p> | <p>Jordbakke</p> <p>Der er intet at bemærke på området</p> <p>Krav i standard:</p> <p>DS/EN 1176-1: Generelle krav og metoder. DS/EN 1176-7: Vedligehold DS/EN 1177: Støddæmpning</p> |

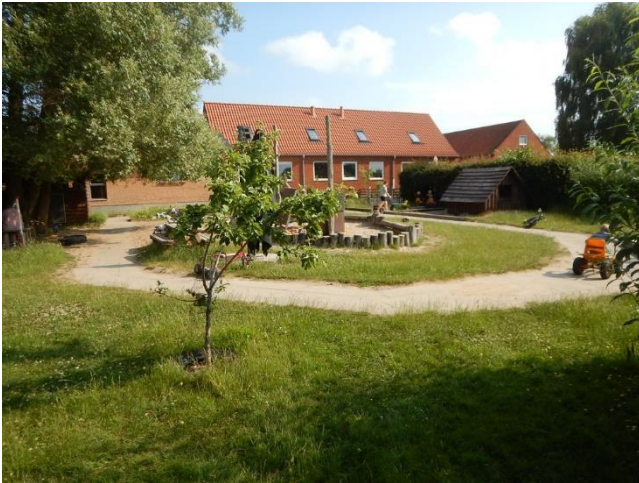
Foto 13:

Børnehavens legeplads

Se teksten fra foto 13 til og med foto 56 der omhandler Børnehavens legeplads

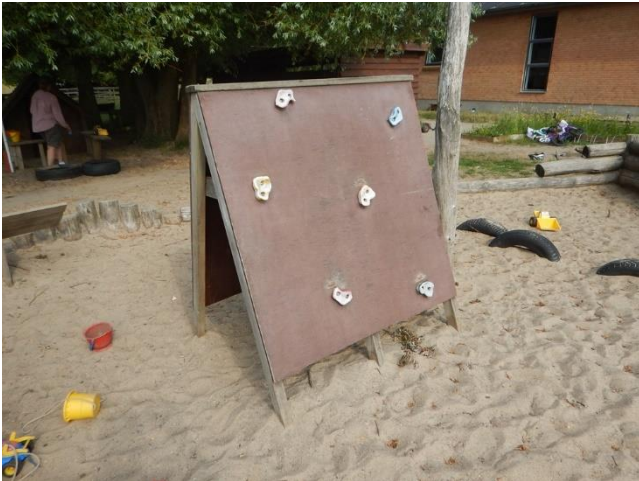
Foto 14:

Klatreredskab I sandkasse

Der er intet at bemærke på redskabet

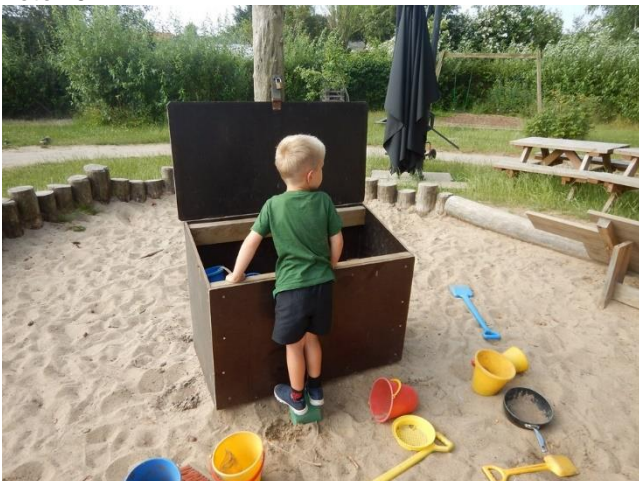
Foto 15:

Redskabskasse I sandkasse

Der er intet at bemærke på redskabskassen

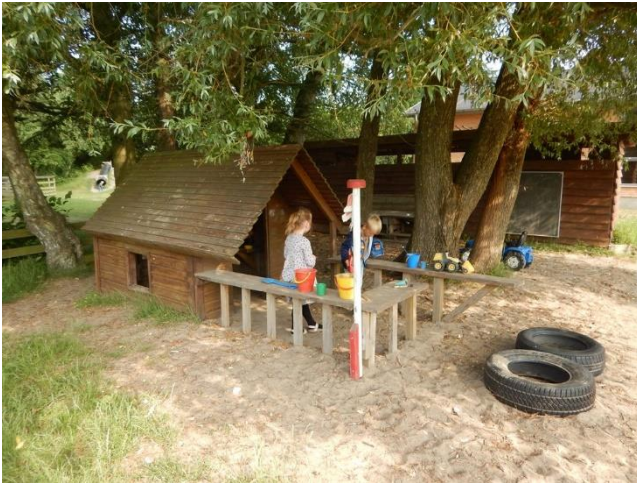
Foto 19:

Legehus

Der er intet at bemærke på redskabet.

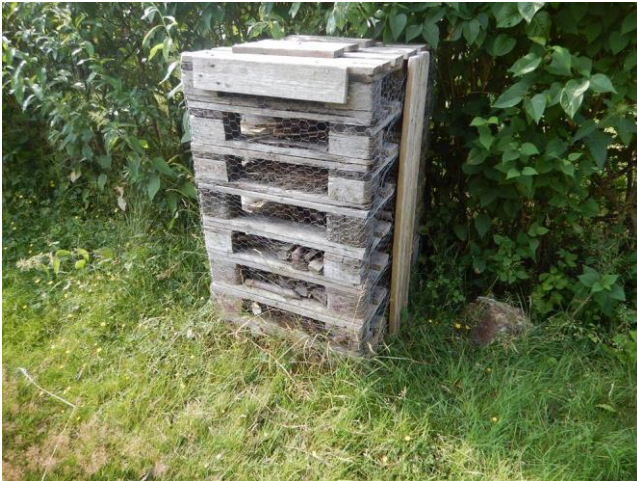
Foto 20:

Insekt hotel

Der er intet at bemærke på området.

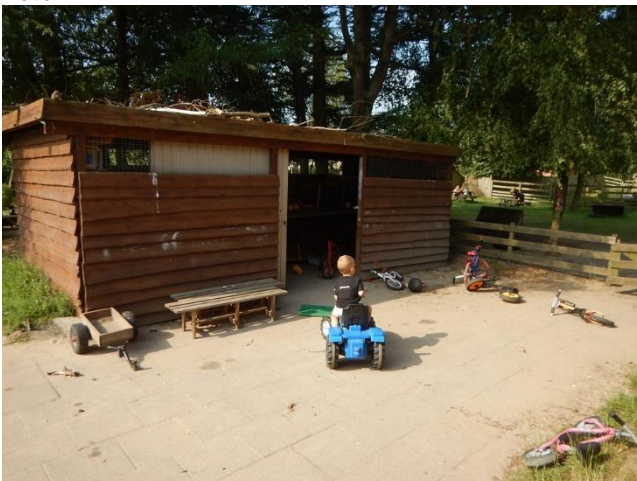
Foto 21:

Redskabsskur

Der er intet at bemærke på redskabsskuret.

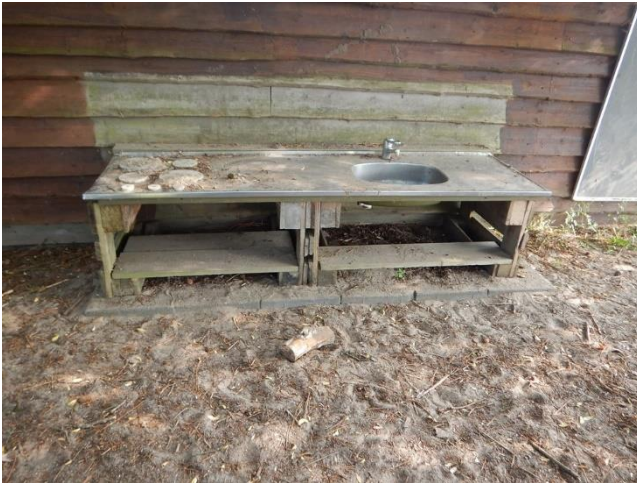
Foto 22:

Legekøkken

Der er intet at bemærke på redskabet.

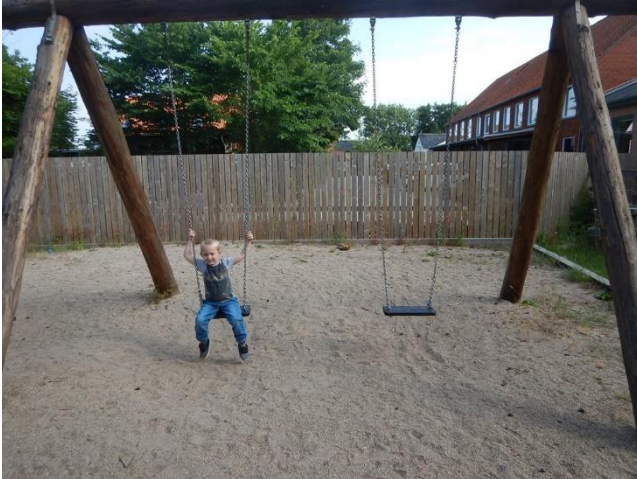
Foto 23:

Gyngestativ 1 2 stk. fast sædegynger

Der er intet at bemærke på redskabet ---

Se teksten dog ved foto 25

| <p>Foto 25:</p> | <p>Gyngesæder frihøjde</p> <p>Man bør dog være obs på at der skal være 35 cm frihøjde fra underkant af sæde til terræn når det er jævnet til terræn nul – dette gælder ved begge gyngestativer</p> <p>Krav i standard:</p> <p>DS/EN 1176-2 Pkt. 3.8 Frihøjde.</p> |

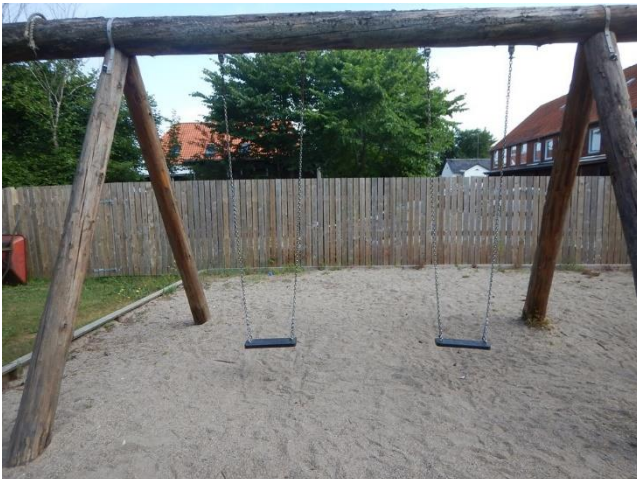
Foto 24:

Gyngestativ 2 2 stk. fast sædegynger

Der er intet at bemærke på redskabet ---

Se teksten dog ved foto 25

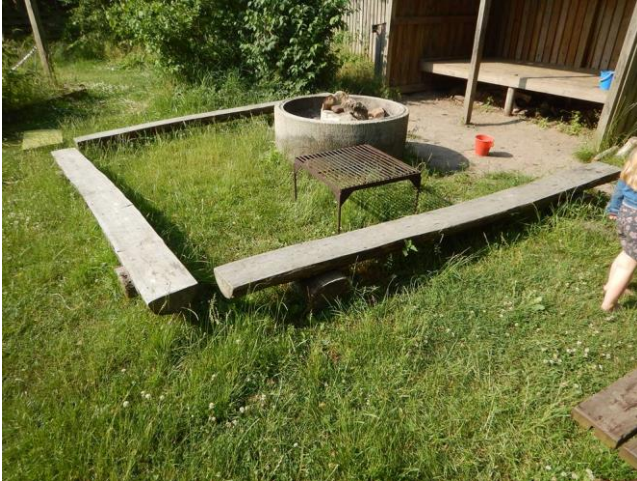
Foto 28:

**Bænke
Diverse**

Der er intet at bemærke på diverse bænke ved bålstedet

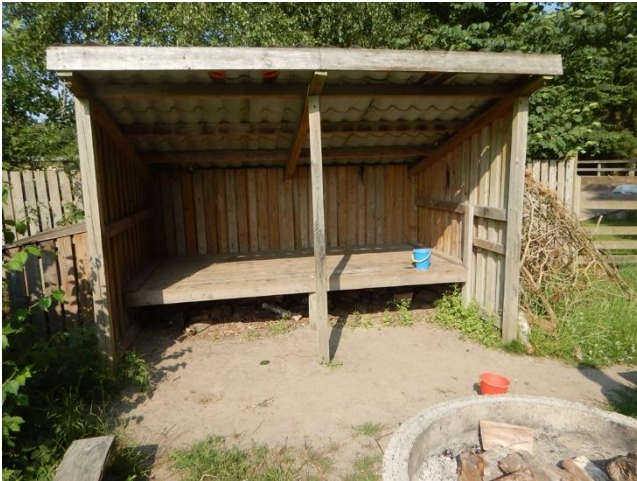
Foto 29:

Legeskjul

Der er intet at bemærke på området

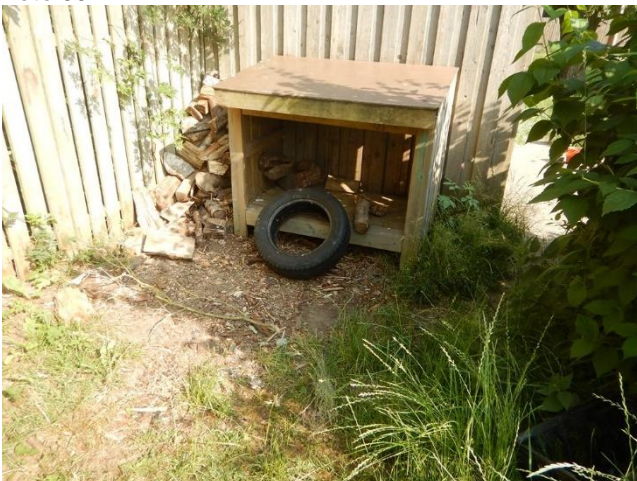
Foto 30:

Brændeskur

Der er intet at bemærke på brændeskuret

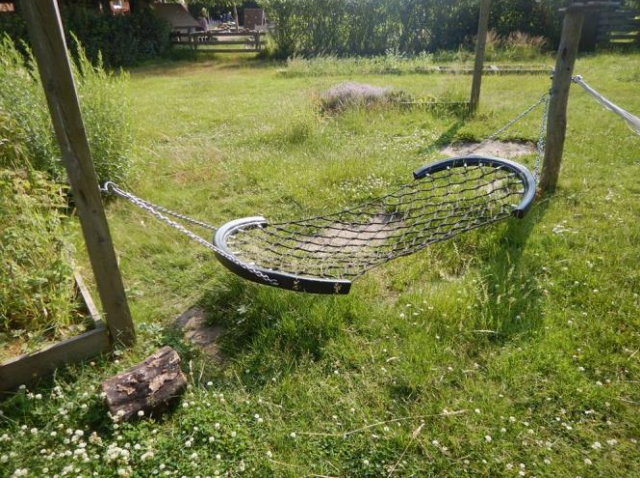
| <p>Foto 32:</p> | <p>Hængekøje</p> <p>Der er intet at bemærke på hængekøjen</p> <p>Krav i standard:</p> <p>DS/EN 1176-1: Generelle krav og metoder. DS/EN 1176-7: Vedligehold DS/EN 1177: Støddæmpning</p> |

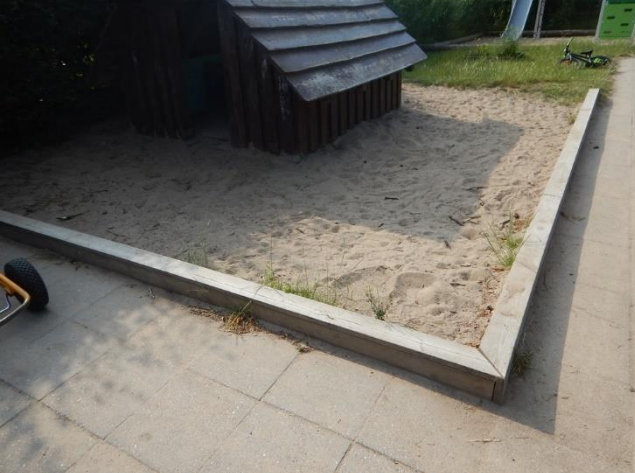
| <p>Foto 38:</p> | <p>Sandkasse og kanter</p> <p>Der er intet at bemærke på sandkasse og kanter</p> <p>Krav i standard:</p> <p>DS/EN 1176-1: Generelle krav og metoder. DS/EN 1176-7: Vedligehold DS/EN 1177: Støddæmpning</p> |

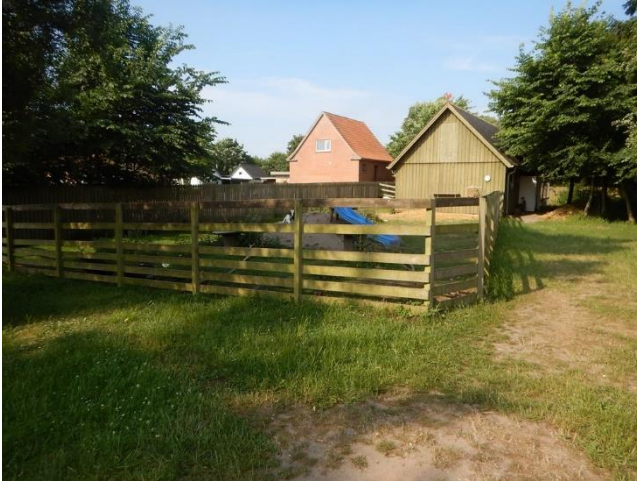
Foto 40:

Dyrefold

Der er intet at bemærke på dyrefolden

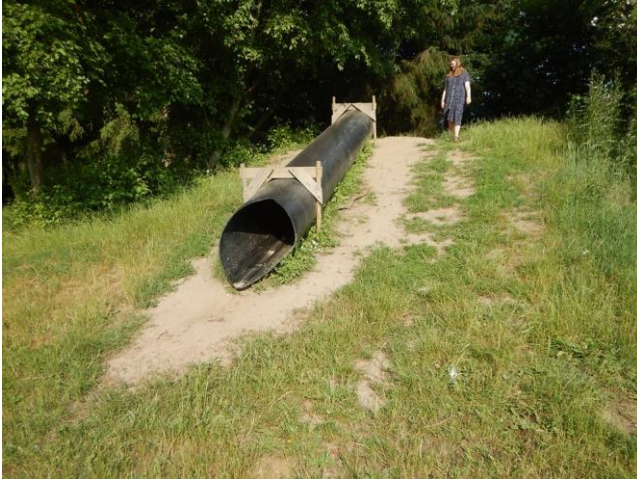
Foto 41:

Tunnelrør

Der er intet at bemærke på redskabet

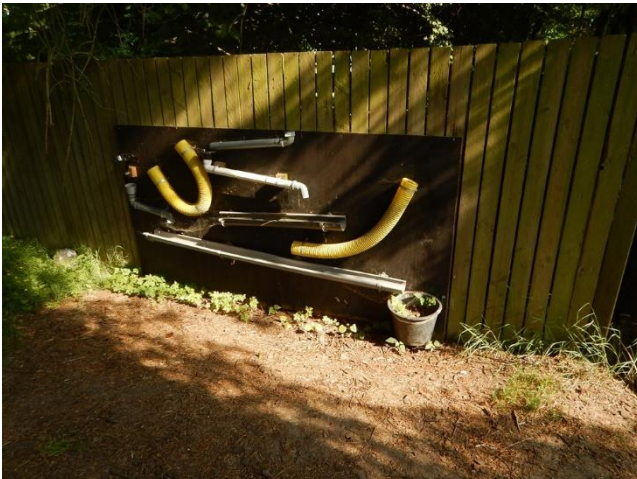
Foto 42:

Vandleg væg

Der er intet at bemærke på redskabet

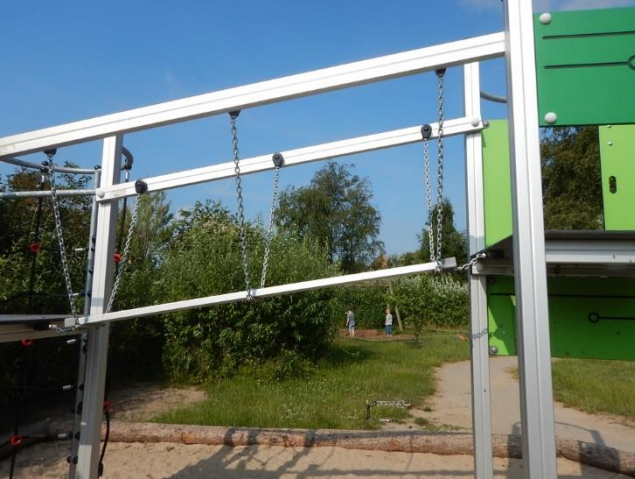
| <p>Foto 49:</p> | <p>Multiredskab Gangbro bevægelig</p> <p>Er en del af multiredskabet</p> <p>Der er intet at bemærke på gangbroen</p> <hr/> <p>Krav i standard:</p> <p>DS/EN 1176-1: Generelle krav og metoder. DS/EN 1176-7: Vedligehold DS/EN 1177: Støddæmpning</p> |

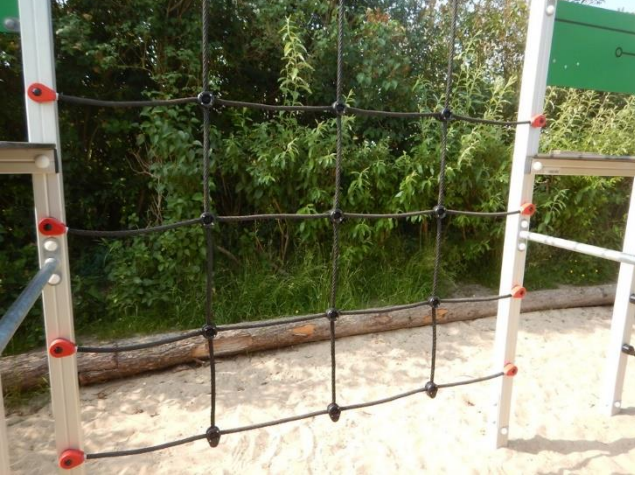
| <p>Foto 50:</p> | <p>Multiredskab Klatrenet</p> <p>Er en del af multiredskabet</p> <p>Der er intet at bemærke på klatrenettet</p> <hr/> <p>Krav i standard:</p> <p>DS/EN 1176-1: Generelle krav og metoder. DS/EN 1176-7: Vedligehold DS/EN 1177: Støddæmpning</p> |

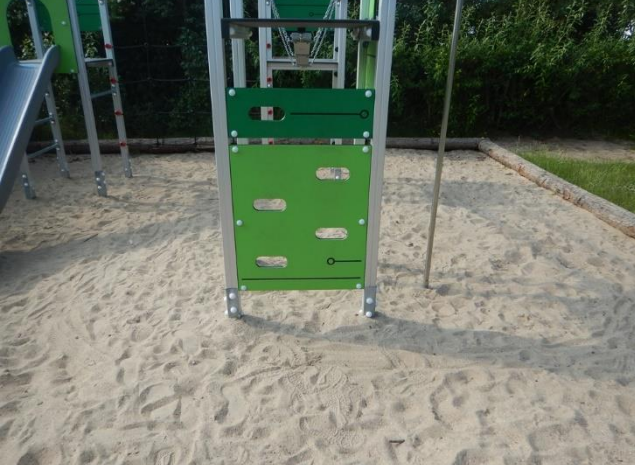
| <p>Foto 51:</p> | <p>Multiredskab Klatrevæg / plade</p> <p>Er en del af multiredskabet</p> <p>Der er intet at bemærke på klatrevægen / plade</p> <hr/> <p>Krav i standard:</p> <p>DS/EN 1176-1: Generelle krav og metoder. DS/EN 1176-7: Vedligehold DS/EN 1177: Støddæmpning</p> |

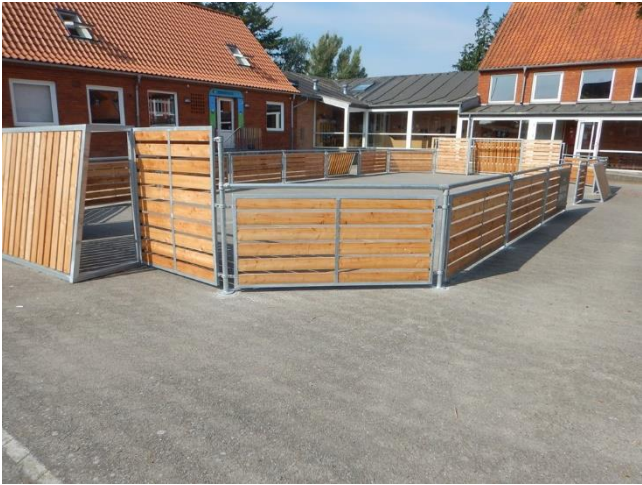
| <p>Foto 58:</p> | <p>Multibane</p> <p>Der er intet at bemærke på multibanen</p> <p>Krav i standard:</p> <p>DS/EN 1176-1: Generelle krav og metoder. DS/EN 15312 + A1 : Dansk Standard sportsudstyr DS/EN 1176-7: Vedligehold DS/EN 1177: Støddæmpning</p> |

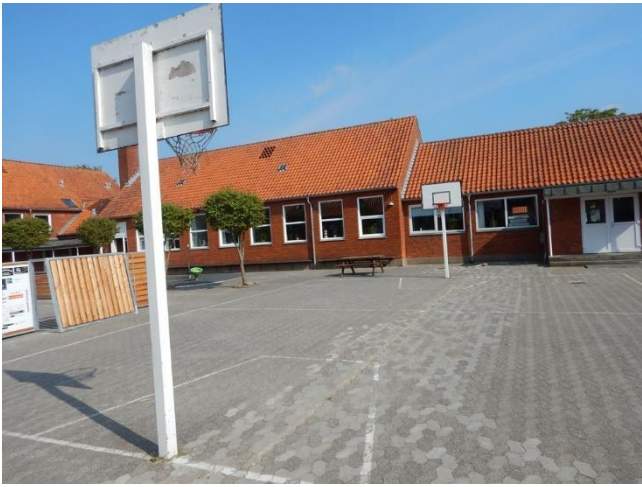
| <p>Foto 59:</p> | <p>Basket bane og kurve</p> <p>Der er intet at bemærke på området</p> <p>Krav i standard:</p> <p>DS/EN 1176-1: Generelle krav og metoder. DS/EN 15312 + A1 : Dansk Standard sportsudstyr DS/EN 1176-7: Vedligehold DS/EN 1177: Støddæmpning</p> |

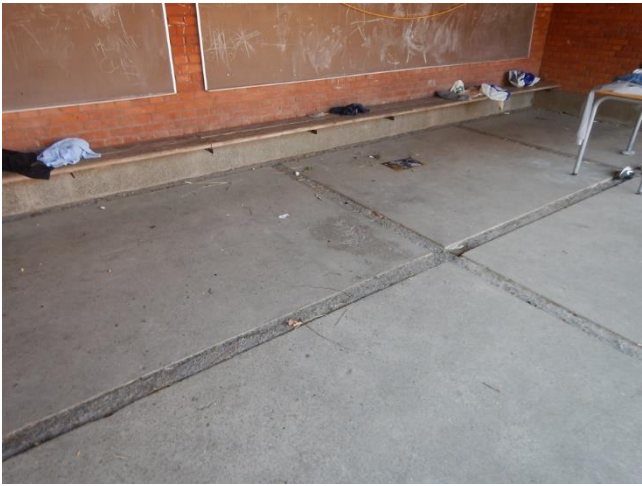
| <p>Foto 60:</p> | <p>Bænke Diverse</p> <p>Der er intet at bemærke på diverse bænke på området</p> <p>Krav i standard:</p> <p>DS/EN 1176-1: Generelle krav og metoder. DS/EN 1176-7: Vedligehold DS/EN 1177: Støddæmpning</p> |
